# ELEKTROTECHNIKA

## Nagyfeszültségű szigetelőláncok ivállóságának vizsgálata

JANUSZ KAROLAK, Varsó – dr. KERTÉSZ VIKTOR, Budapest – dr. MIHÁLKOVICS TIBOR, Budapest – STANISLAW WIECZOREK, Varsó\*

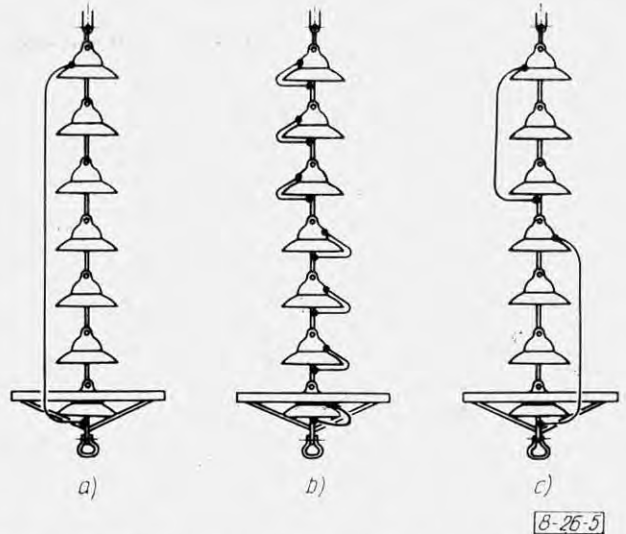
Így végeredményben a 120 kV-os láncon háromféle fémszállelhelyezés mellett végeztünk vizsgálatokat. Az 5a. ábra a hagyományos, az 5b. ábra az átváltási pontot tartalmazó, de tagonként elhelyezett új fémszállas, az 5c. ábra pedig az átváltási pontot tartalmazó, de egyszerűsített új fémszállas ívbegyújtási módot mutatja. A nagysebességű filmfelvételekből kiértékeljük az „átváltási” helyen kikényszerített közbenső talppontok fennállási idejét ( $t_c$ ) és a zárlat folyamán később keletkezett leghosszabb idejű köz-

5. ábra. A 120 kV-os szigetelőláncon alkalmazott ívbegyújtási módok:

- a) hagyományos fémszállas ívkezdemenyezés
- b) „átváltási” pontot tartalmazó, de tagonként elhelyezett új fémszállas ívbegyújtás,
- c) „átváltási” pontot tartalmazó egyszerűsített, új fémszállas ívbegyújtás

tás esetén az egymás alatti részívek gyorsan, 5–8 ms alatt egyesülnek, így az 5b. és 5c. ábra szerinti új begyűjtési módok között valóban nincs lényeges különbség.

A  $2 \times 24$  tagból álló paralel 400 kV-os szigetelőlánc vizsgálatainál már ezt az elvet követtük, elhagytuk az 5b. ábra szerinti tagonkénti fémzárlathelyezést.

- A 4–6. és 7–9. kapcsolások összehasonlítása bizonyítja, hogy két „átváltási pont” közötti szakaszon nem szükséges a tagokat egyenként átkötni fémszállal, tehát az 5b. ábra szerinti új begyújtási móddal egyenértékű az 5c. ábra szerinti új, egyszerűsített ívkezdemenyezés.

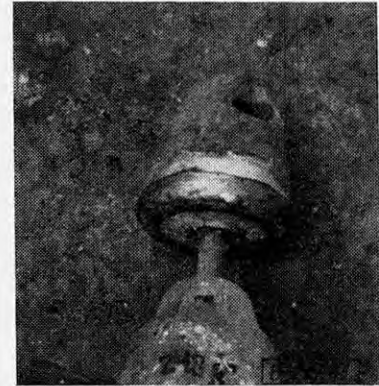
11. ábra. Szigetelőlánc legfelső tagján az ívtalppont az alsó peremen helyezkedik el. A felvétel több zárlati kapcsolás eredő hatását mutatja

Megfigyeltük, hogy az elektrodinamikus erőhatások következtében az ívtalppont a szigetelő tagokon bizonyos stabil egyensúlyi helyzet felé törekszik. A felső (jelen esetben ívterelő nélküli) sapkán az egyensúlyi helyzet nem pontszerű, hanem a fémsapka alsó pereme, amely közvetlenül a szigetelő ernyő felett van. A fémsapkában folyó áram az ívet a szigetelőre nyomja (10. ábra). A fémsapka alsó peremén belül az egyensúlyi helyzetet az oszlopban folyó áramok határozzák meg. Ezek az áramok azonban – a nagyobb távolság miatt – kisebb erővel

hatnak. Így bár az oszlopban folyó áramok a peremen belül is meghatároznak egy stabil helyet, mégsem akadályozzák meg az ívet abban, hogy a peremen körben elmozduljon. Ez látható a 11. ábra fényképén, amely több zárlati kapcsolás eredő hatását mutatja.

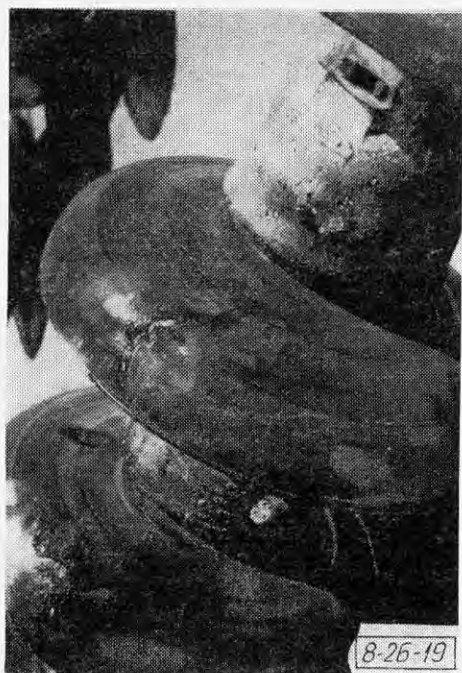
19. ábra. A hagyományos fémszálás begyújtás esetén gyakorlatilag nincs sérülés

Néhány jellegzetes sérülés képét a 19–23. ábrákon mutatjuk be. A hagyományos fémszálas begyújtás esetén általában nincs számottevő sérülés, többnyire csak a begyújtó szál fémgőzlecsapódása látható (19. ábra). Ha tartósan fennálló kikényszerített, vagy a zárlat folyamán keletkezett közbenső talppontok léteznek, a sérülés nagyobb, jellegzetes sérüléseket mutatunk be a 20–22. ábrákon.

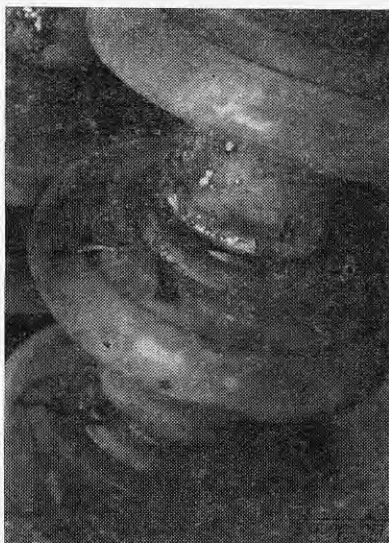
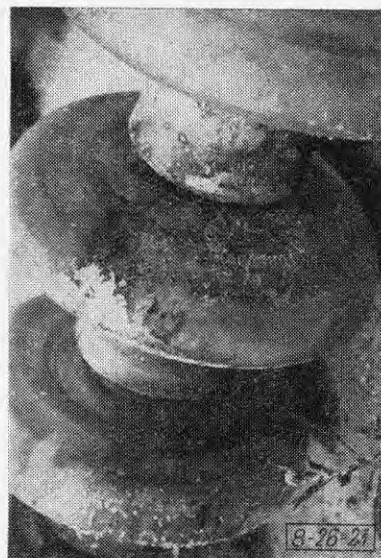
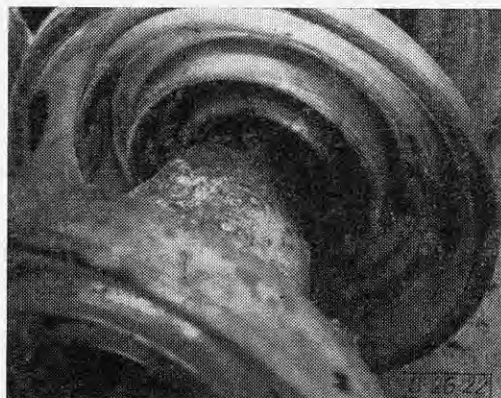
20. ábra Közberső talppontok által okozott jellegzetes sérülések

21. ábra. Közberső talppontok által okozott jellegzetes sérülések

22. ábra. Közberső talppontok által okozott jellegzetes sérülések

Végül a sérülések általános jellemzésére az alábbiakat említjük meg. Az ernyő felszínén egy néhány tized mm vastag réteg leválik, esetleg a levált rétegből csepp képződik. Nagyobb igénybevételkor a levált felső réteg alatt kiterjedt repedésvonalak láthatók. A teljes vizsgálatsorozat folyamán csak 5 alkalommal volt ernyőtörés.
