750 kV-os szigetelőláncok ívállósági vizsgálatai

DR. KERTÉSZ VIKTOR, Budapest – D. G. KOLKER, Szlavjanszk – DR. MIHÁLKOVICS TIBOR, Budapest – I. L. SLEJFMAN, Moszkva*

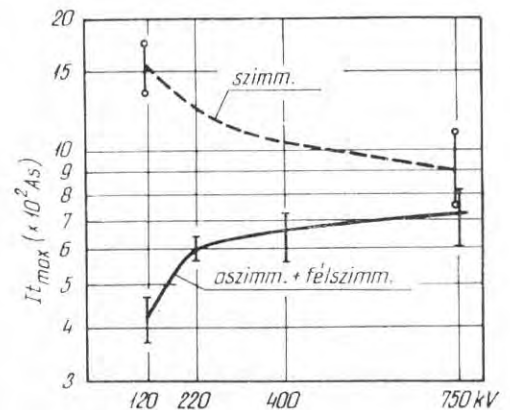
8. ábra. A szigetelő ív okozta igénybevételre jellemző $I_{t,\max}$ szorzat a feszültség szint függvényében szimmetrikus és aszimmetrikus áramköri elrendezés esetén

Az összefüggéseket a 8. ábrán szemléltettük. Az ábrához a következő megjegyzéseket kell fűzünk.

A szigetelő ív okozta igénybevételére jellemző I_{\max} szorzat egy feszültség szinten jó közelítéssel állandónak vehető, így az I és t_{\max} összefüggést log-log skálában ábrázoló egyenes helyett elegendő egyetlen pont ábrázolása is az I_{\max} -ot és a feszültség szintet mint koordinátákat tartalmazó koordináta rendszerben. A 400 és 750 kV-os feszültség szinten az aszimmetrikus esetekkel együtt ábrázoltuk a hozzájuk közel álló félszimmetrikus eseteket is.

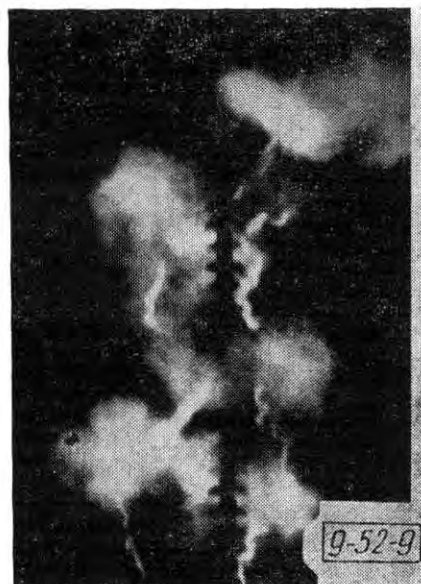
A rövidebb nagyfeszültségű láncokon végzett vizsgálatokhoz képest egy további változást jelent, hogy a 750 kV-os láncon gyakran lehetett tapasztalni stabilan paralel égő, hosszú, több méteres ívcatornát. A 9. ábra felvétele (5. kapcsolás, 10 kA, szimmetrikus áramkör), a szigetelőlánc felső feléről a 84. ms-ban készült. A felvételeken a kb. 4 m hosszú párhuzamos ívcatornák láthatók.

9. ábra. A 750 kV-os láncon égő stabil, párhuzamos, több méteres ívcatornák (5. kapcsolás, 10 kA, szimmetrikus áramkör, 84. ms)

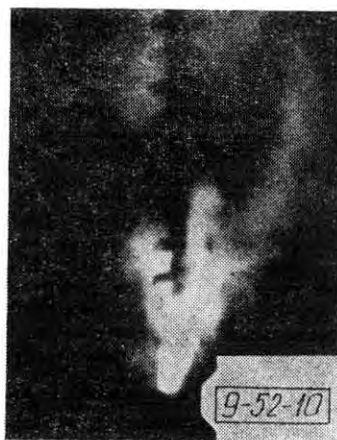
10. ábra. Az ívterelő szerelvényen befelé forduló, a 2., 3., 4. és 5. tagra kb. 130 ms hosszan ráfújó plazmakifújás (13. kapcsolás, 18,5 kA, szimmetrikus áramkör)

A 10. ábra felvételén (13. kapcsolás, 18,5 kA, szimmetrikus áramkör) az ívterelő szerelvényen égő és befelé forduló, a 2., 3., 4. és 5. tagra kb. 130 ms hosszon ráfújó plazmakifújás látható. A kapcsolás után a fenti tagokon sérülés volt tapasztalható.

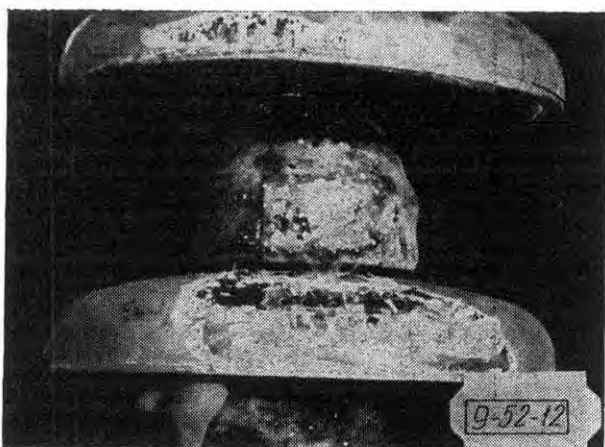
Példaképpen a 12. ábra felvételén az első 10 kA-es kapcsolásnál fellépő közbenső talppont okozta jellegzetes felületi pörkölést mutatjuk be.

12. ábra. 10 kA-es közbenső talppont okozta jellegzetes felületi pörkölődés (1. kapcsolás, szimmetrikus áramkör)

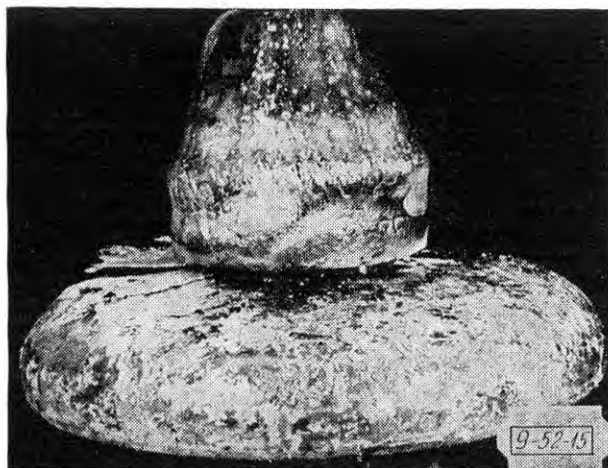
15. ábra. 4 db 25 kA-es kapcsolás (25/FSZ sorozat) által okozott sérülés a legfelső tagon ($\Sigma t = 800$ ms)

A szemrevételezés során a következő elváltozások voltak megfigyelhetők: az ív közvetlen hatásának helyein a szigetelő üvegbordáinak néhol kisebb sérülése, letörése, a felület lehámlása 5–30 mm átmérőjű és 0,2...0,3 mm vastagságú pikkelyek formájában, valamint a szigetelő fémrészeinek felületén az ív talppontjainak nyomai láthatók (lásd a 13., 14., 15. ábrát).
